## Holzrahmenbau | Außenwand

Konstruktionsaufbau exemplarisch zur Darstellung der Luft- und Winddichtungsebene. Bitte beachten Sie bei der Planung und Ausführung die entsprechenden, aktuell gültigen Regeln der Technik sowie die jeweiligen pro clima Einsatz- und Verarbeitungsempfehlungen. (Stand: 06.2021)

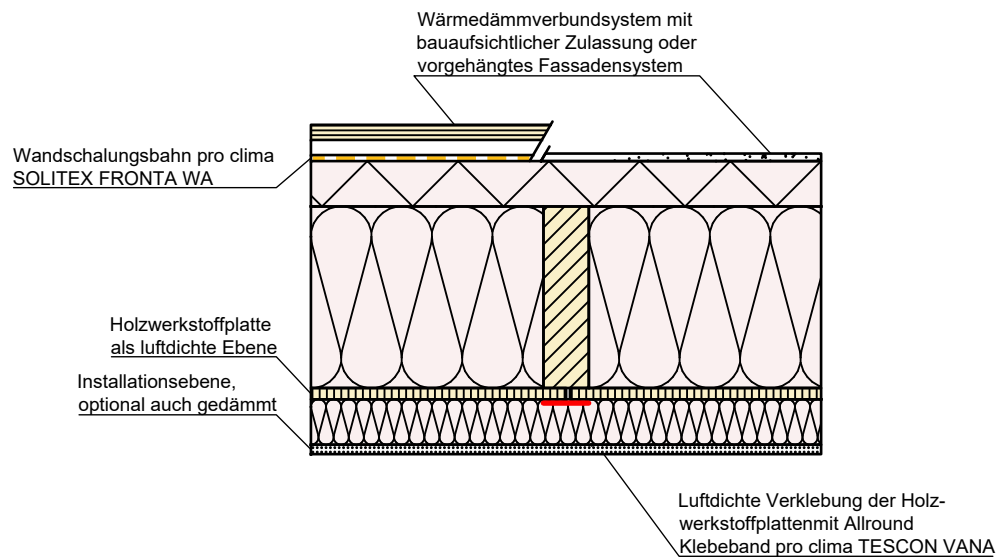
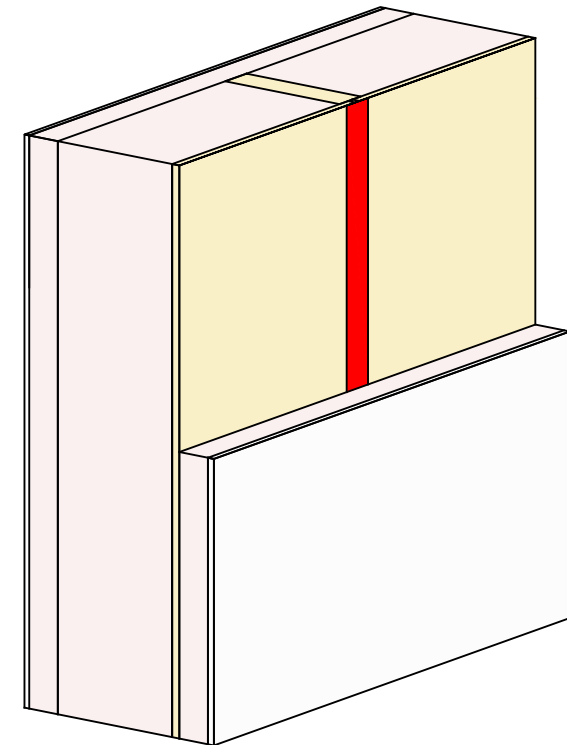
Luftdichte Verbindung der Holzwerkstoffplatten durch pro clima TESCON VANA.
